Graficas para ilustrar las barreras de accesibilidad que Usted posiblemente podría experimentar y que impide a sus clientes con discapacidad acceder a sus bienes y servicios

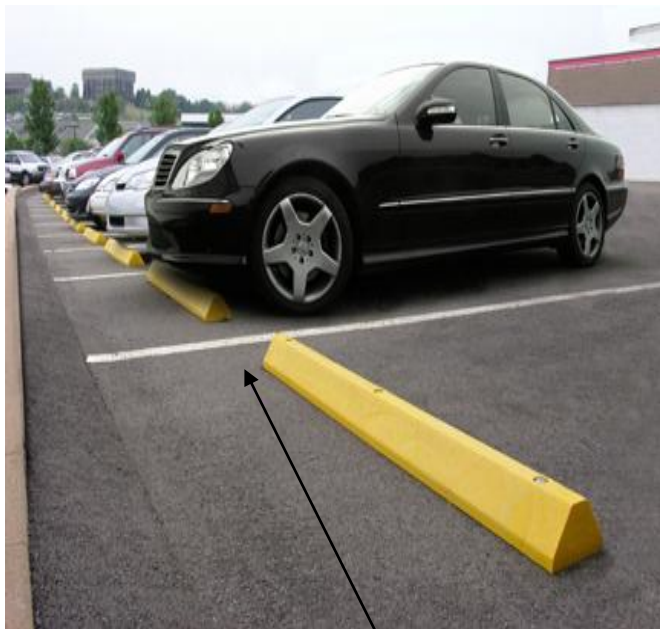
Espacio de estacionamiento no accesible disponible

Esta gráfica muestra un estacionamiento sin espacios accesibles

No espacios de estacionamientos accesibles disponible para conductores discapacitados

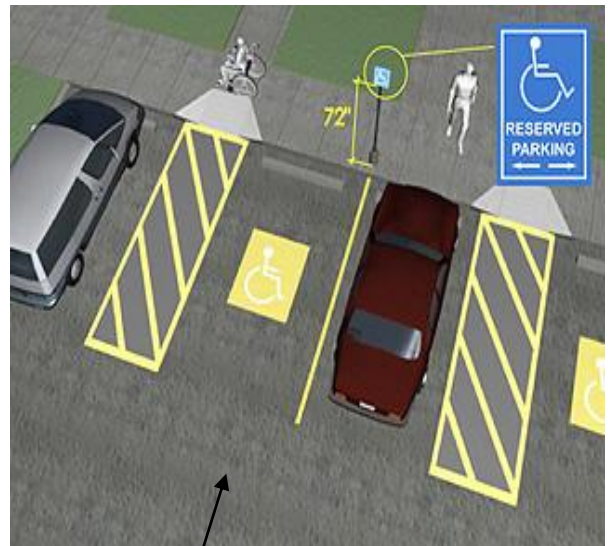
Esta gráfica muestra un estacionamiento con espacios de estacionamientos accesibles

Espacios de estacionamientos accesible designados en la ruta accesible de acceso y con un espacio adyacente al espacio del estacionamiento y su respectivo señalamiento

1991 ADAAG: [Sección 4.1.2 \(5\) \(a\) \(b\)](#) y [Sección 4.6](#)
Estacionamiento y Zonas para Recoger y Dejar Pasajeros

Normas de Diseño Accesible de 2010: [Sección 208 y Sección 209*](#)

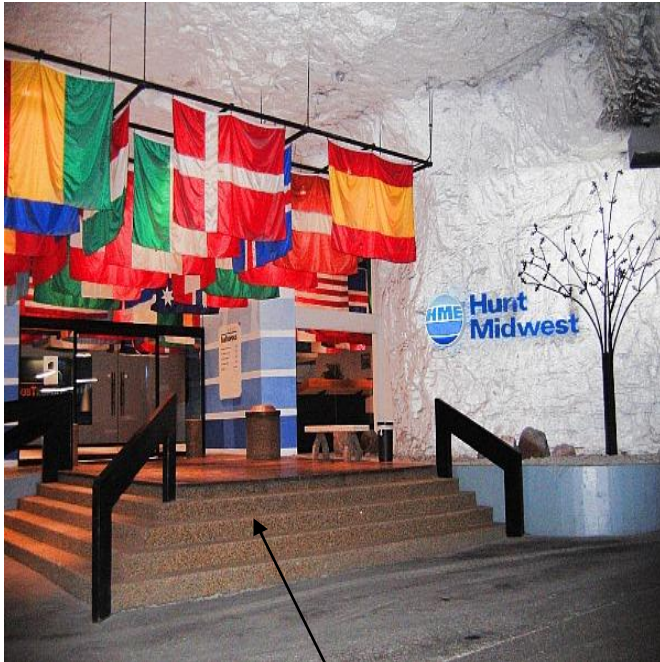
Aproximación a una entrada inaccesible

Un edificio con su entrada principal con cinco escalones no existe un señalamiento que indique la entrada accesible

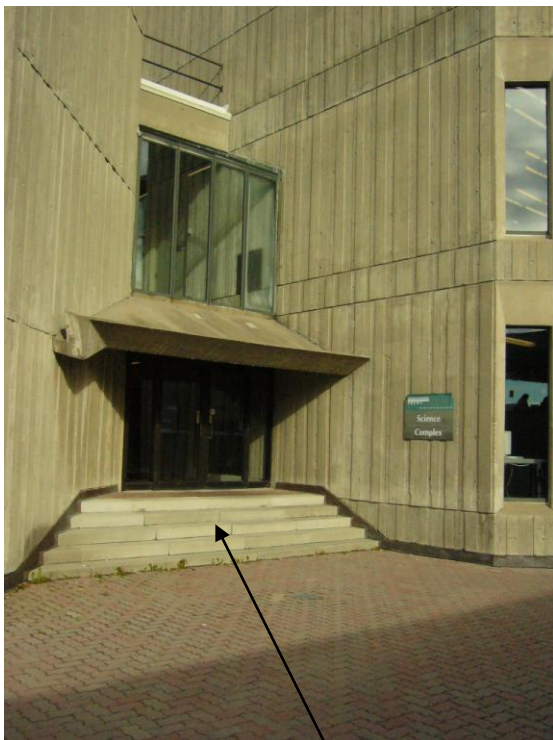
**Entrada o aproximación
Inaccesible**

Un edificio con consultorios médicos con la entrada principales de seis escalones

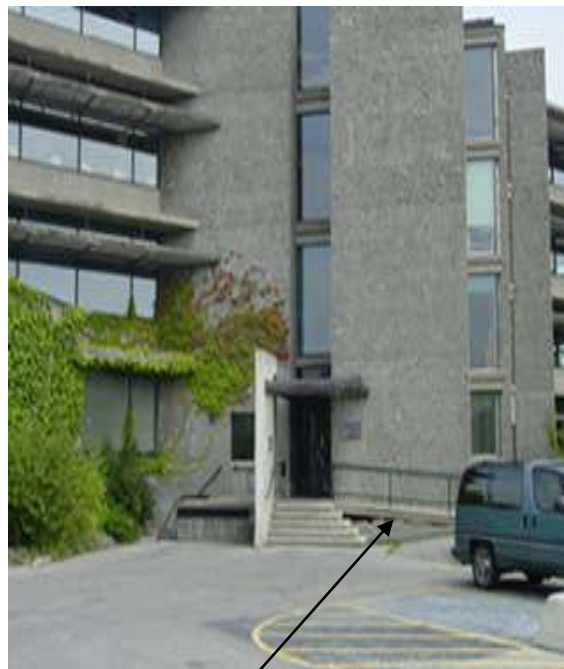
El edificio con consultorios médicos a construido una rampa permanente para hacer la entrada principal de seis escalones accesible

1991 ADAAG: [Sección 4.8 Rampas](#)

Normas de Diseño Accesible de 2010: [Sección 405 Rampas*](#)

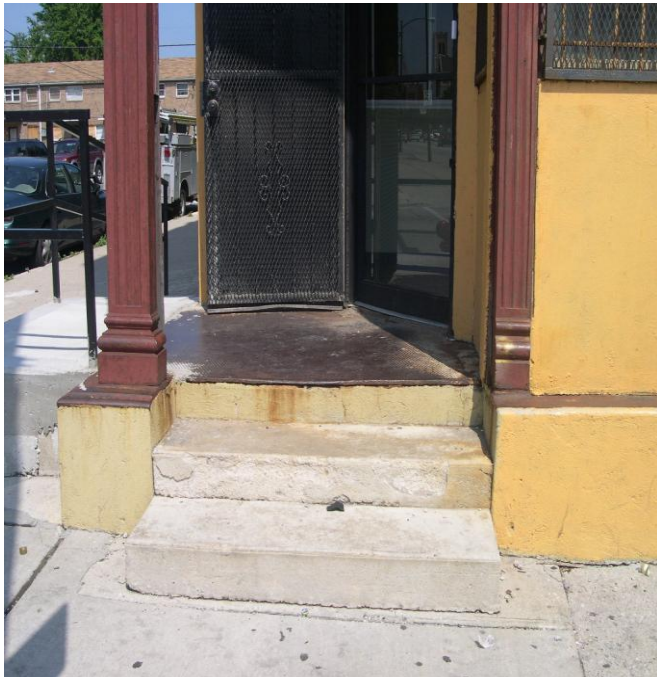
Una clínica de atención de salud a la comunidad en un antiguo edificio tiene una entrada de tres escalones

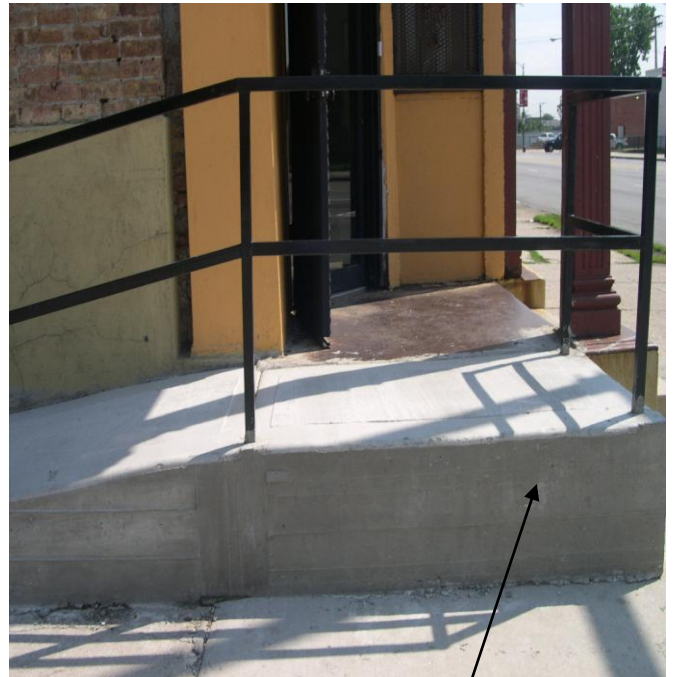
La clínica de atención de salud a la comunidad a construido una rampa de concreto permanente al lado de la entrada principal para que sea la entrada accesible

1991 ADAAG: [Sección 4.8 Rampas](#)

Normas de Diseño Accesible de 2010: [Sección 405 Rampas*](#)

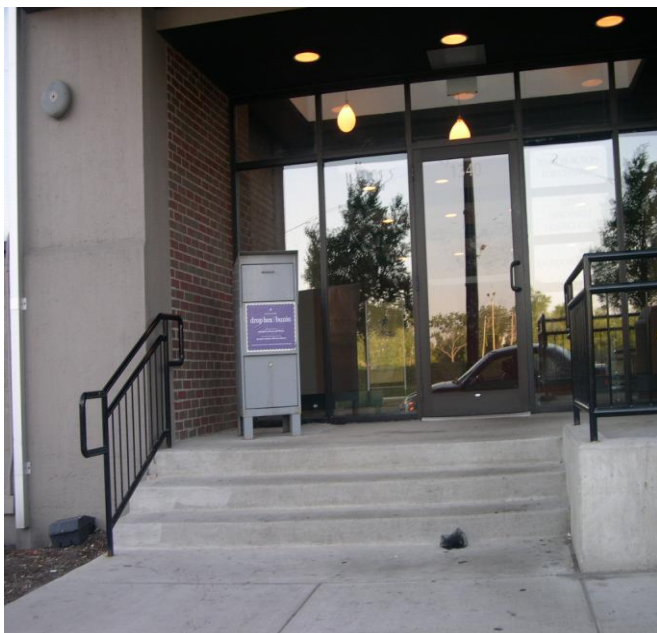
Esta imagen ilustra una clínica estatal que cuenta con tres amplias medidas en la entrada principal

Clínica estatal con una entrada de tres escalones

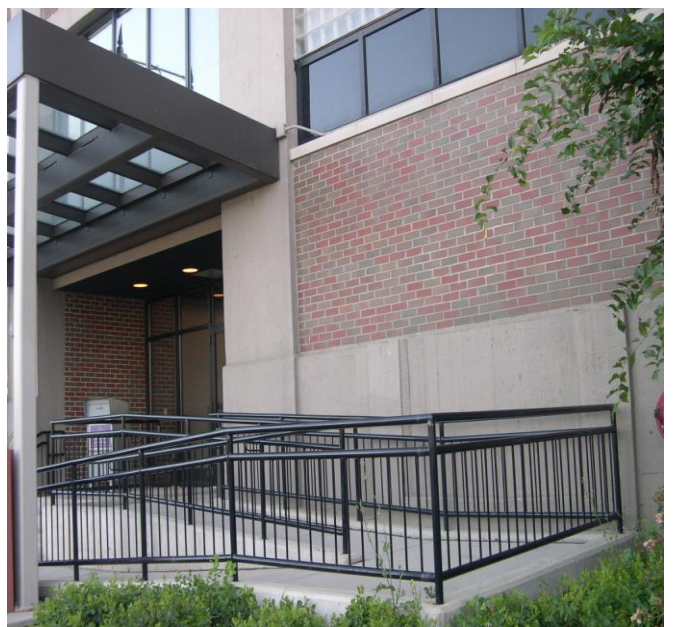
Se ha edificado una rampa lateral de concreto con sus respectivos barandales y áreas de transición para hacer la entrada principal accesible

1991 ADAAG: [Sección 4.8 Rampas](#)

Normas de Diseño Accesible de 2010: [Sección 405 Rampas*](#)

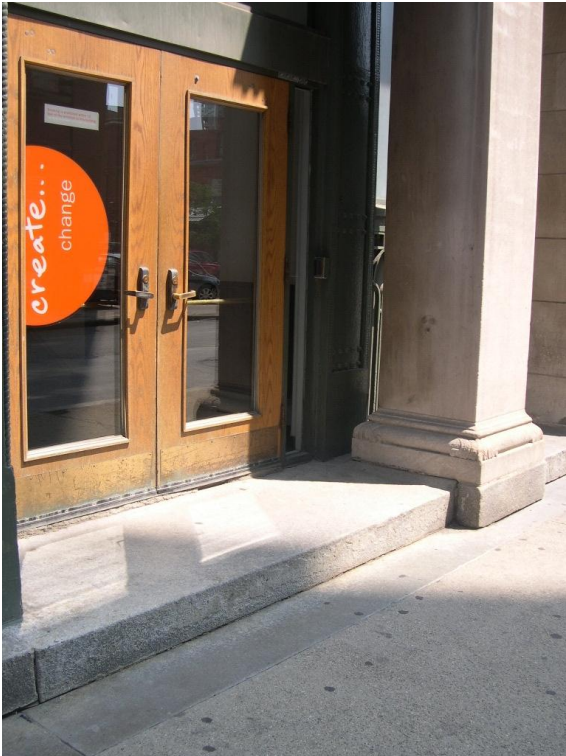
Esta imagen ilustra una entrada principal que no es accesible de un colegio privado situado en un edificio antiguo

Entrada principal con un escalón de cuatro pulgadas

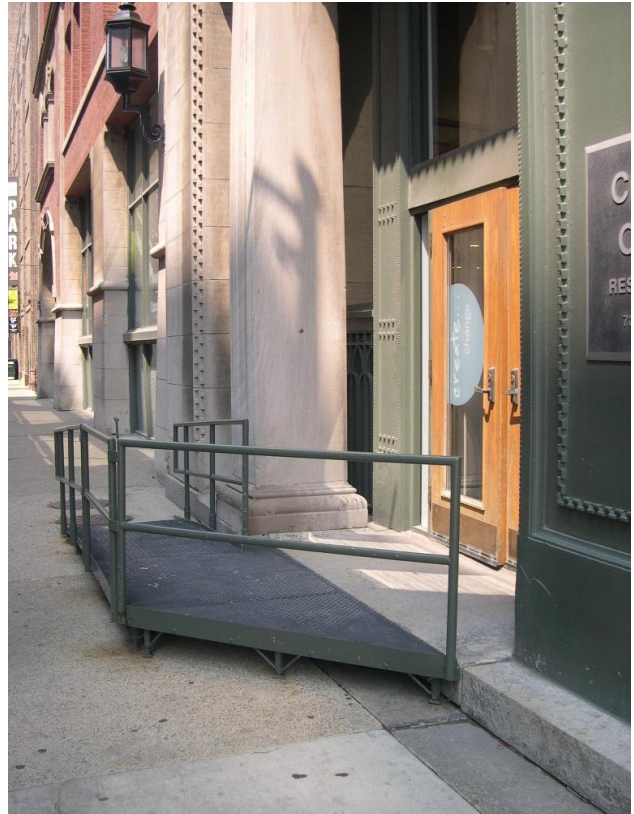
Rampa lateral portátil ha sido instalada para que esta entrada a la universidad sea accesible

[Sección 36.304 Remoción de barreras \(e\) rampa portátiles*](#)

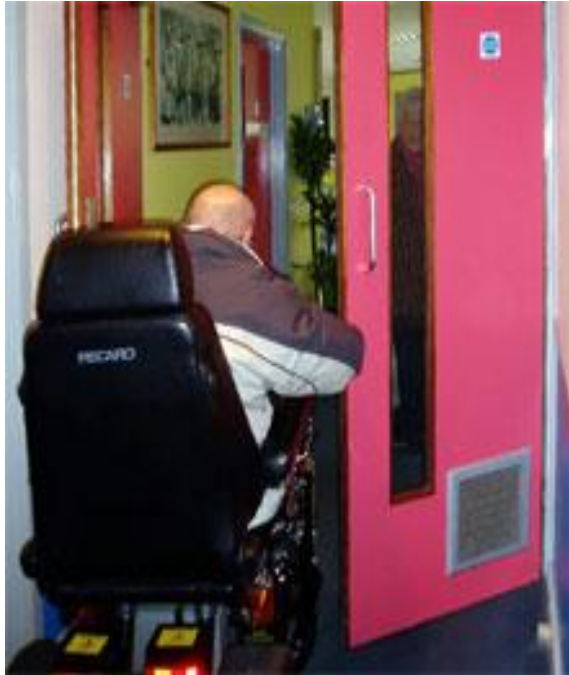
Una persona que utilice un aparato de movilidad, tales como sillas de ruedas, muletas, etc. enfrentará dificultades para acceder a una entrada cuando la presión de una puerta es muy pesada

Abriendo la puerta cuando la presión de la puerta es muy pesada

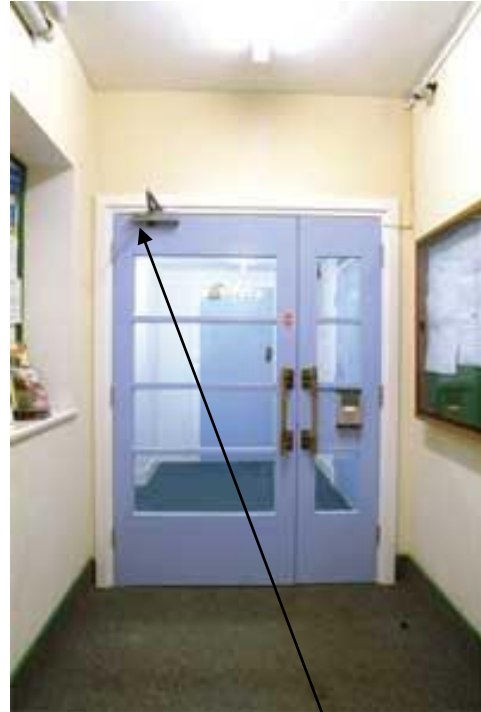
Reemplazar los Cerradores

[Sección 4.13.10](#) Cerradores de puertas

[Sección 4.13.11](#) presión de apertura para la puerta

Normas de Diseño Accesible de 2010: [Sección 404.2.8.1](#)
[Cerradores de Puertas y Verjas*](#)

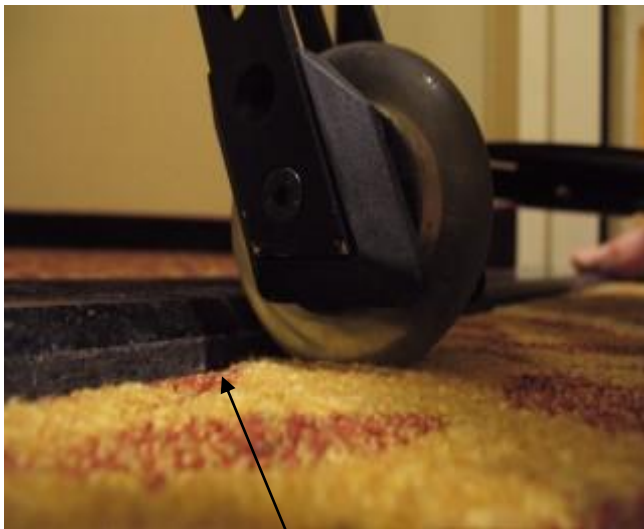
Una persona que utilice un aparato de movilidad, tales como sillas de ruedas, muletas, etc. enfrentará dificultades para acceder a una entrada cuando existe un umbral muy alto

Esta imagen muestra el umbral de una entrada que la altura es más de media pulgada e impide el libre desplazamiento para alguien que usa una silla de rueda

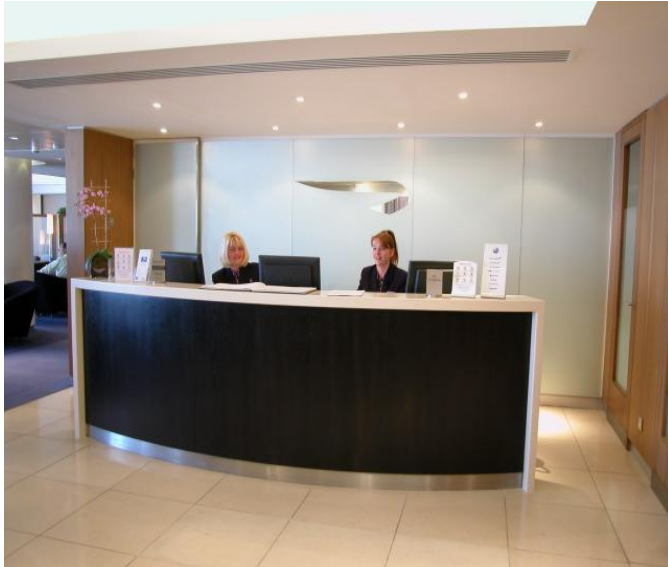
Esta imagen ilustra un mostrador de registro muy moderno, pero que no es accesible para los visitantes que usan un aparato de movilidad y que están sentados

El mostrador es muy alto

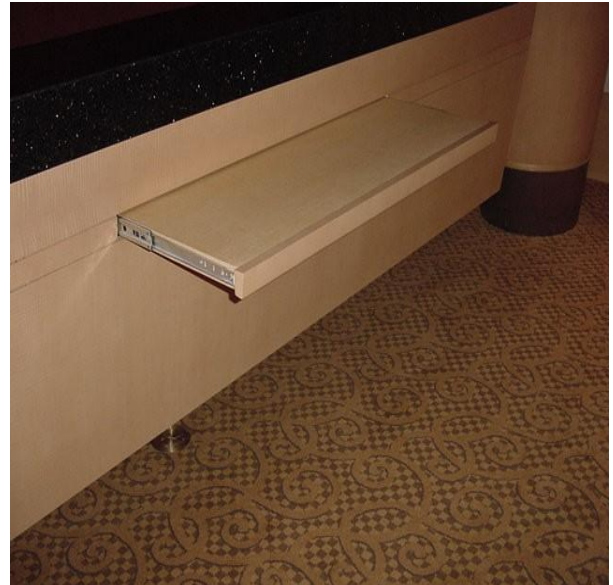
Un mostrador desplegable puede ser una solución simple y muy fácil

1991 ADAAG: [Sección 7.2\(2\)\(i\)\(ii\)\(iii\) Ventas y mostradores](#)

Normas de Diseño Accesible de 2010: [Sección 227.3, 904.4 Mostradores*](#)

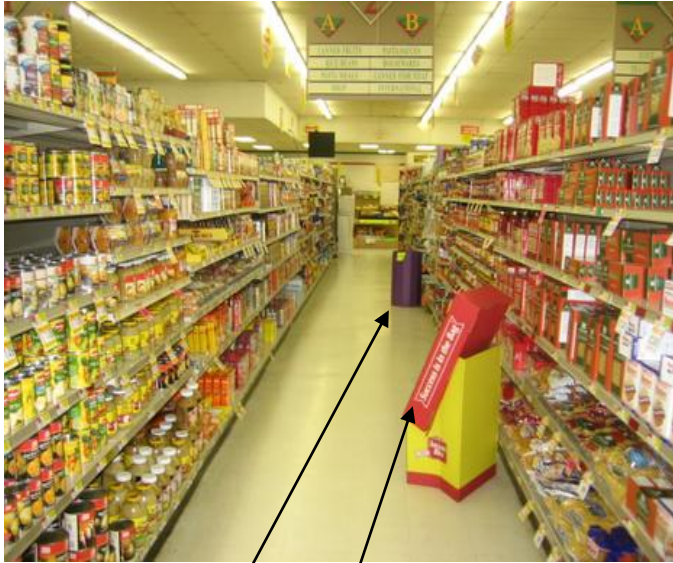
Esta imagen ilustra un pasillo de la tienda obstruido por objetos

Pasillos que son obstruidos por objetos incorporados en el mismo

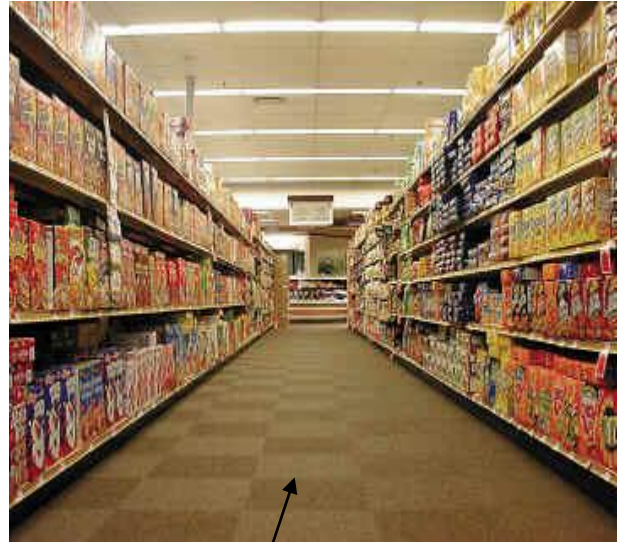
Esta imagen ilustra un pasillo de la tienda libre de obstrucciones

Remover los objetos que obstruyen los pasillos

1991 ADAAG [Sección 4.3 Rutas accesibles](#)

Normas de Diseño Accesible de 2010: [Sección 402 Rutas accesibles](#), [Sección 403 Superficies para caminar*](#)

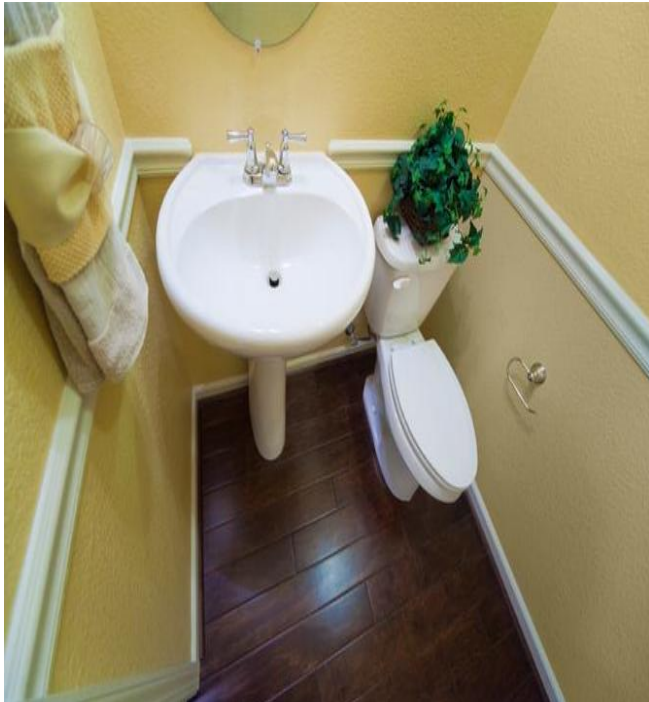
Esta imagen ilustra un inodoro y su lavamanos no accesible para un cliente que usa silla de ruedas o aparato de movilidad

El espacio del inodoro y lavamanos está muy reducido para el desplazamiento de una persona que usa silla de ruedas u otro aparato de movilidad
